# Куда ушла Шехерезада

В репинской усадьбе «Пенаты» исчезла со своего исторического места «Башенка Шехерезады»... Оказалось, музейщики взялись за ее ремонт и все деревянные фрагменты увезли на реставрацию.

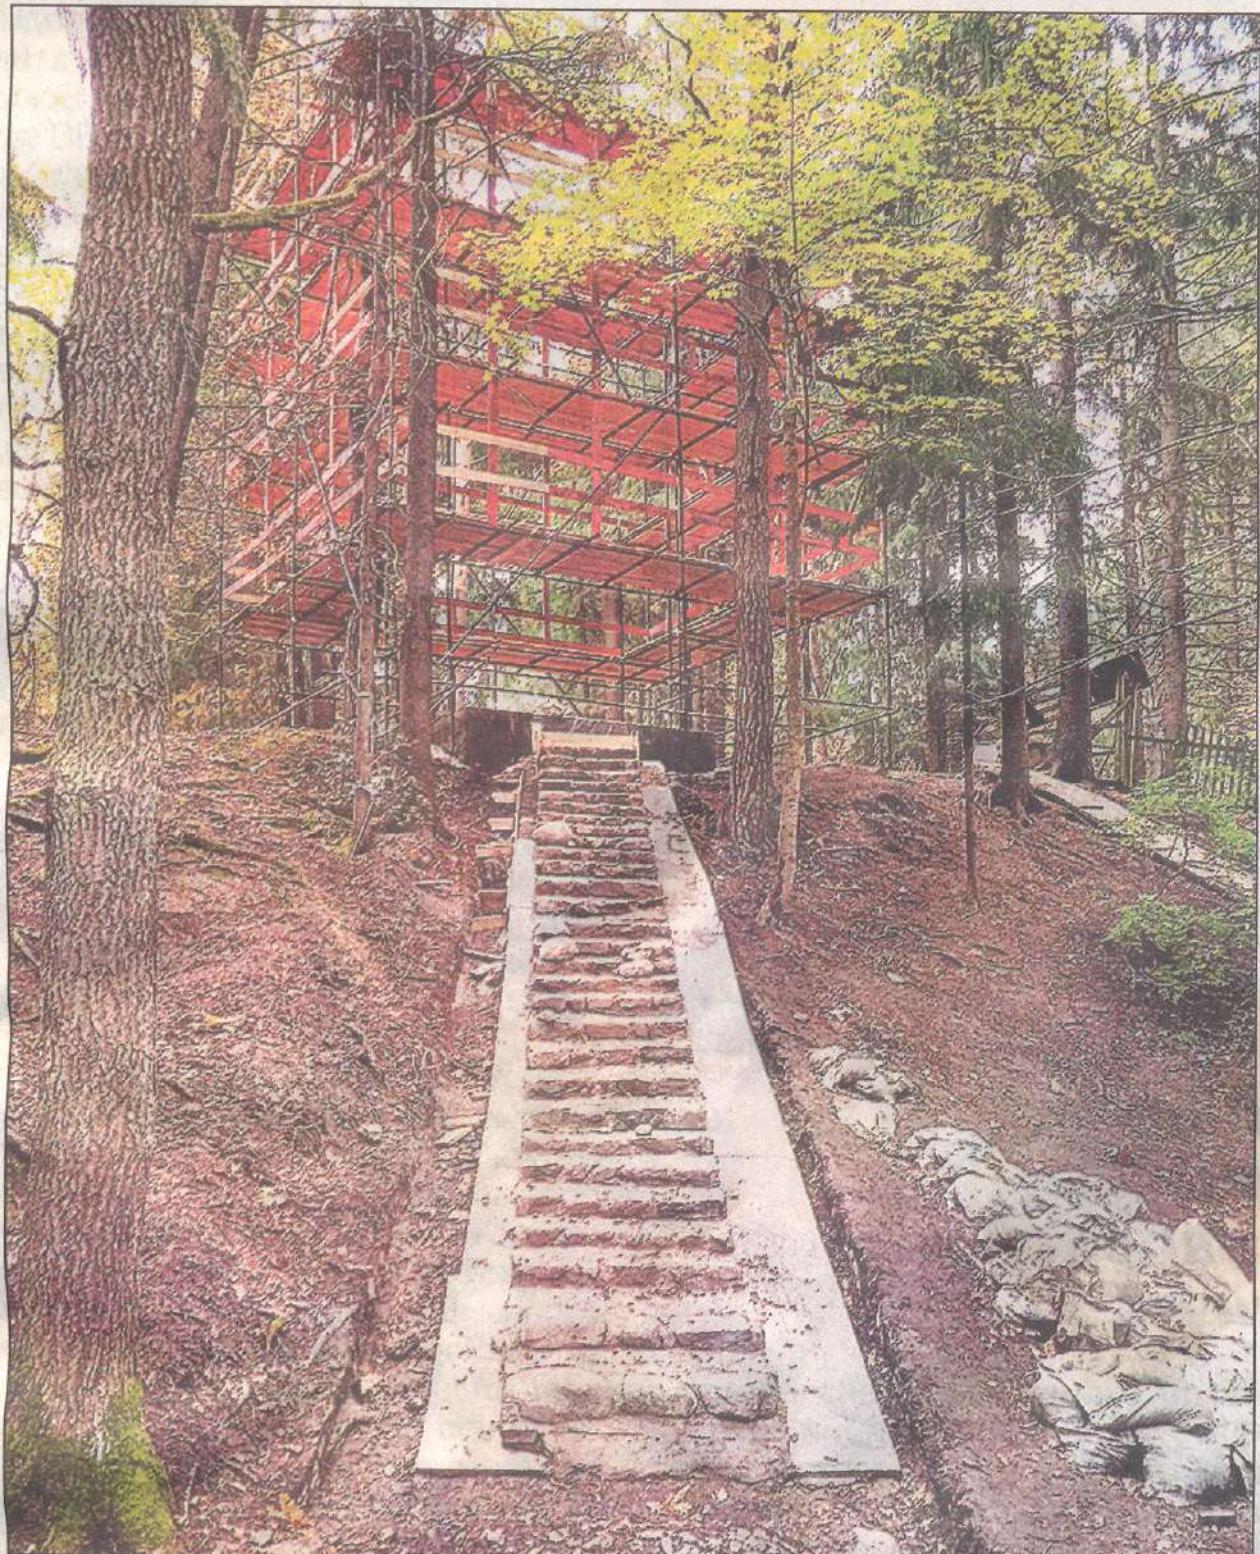
ФОТО АВТОРА

Во время Второй мировой домик был разрушен. Восстановили его в 1961 году. Причем саму лестницу собрали в другом месте: не восточнее беседки, а южнее — со стороны усадебного дома. «Из-за неправильной реставрации ступеней и фундамента» новодел пришел в ветхое состояние, поясняет стенд, установленный рядом. Вход как в саму постройку, так и на лестницу в последние годы был закрыт.

Осенние посетители «Пенатов» недавно обнаружили, что там, где стояла беседка, сооружены леса, за которыми пустота. Информационный стенд сообщает, что по заказу Научно-исследовательского музея при Российской академии художеств («Пенаты» входят в состав этого музея) проводится «ремонт и реставрация».

Авторы проекта реставрационного ремонта выбрали метод переборки. Это когда все элементы деревянного здания маркируются, потом разбираются и отвозятся в мастерскую, а затем восстанавливаются на прежнем месте в той же последовательности.

водившая историко-культурную экспертизу проекта, рассказала, что и здесь было предусмотрено «выполнить бережный демонтаж башенки с маркировкой всех деталей и транспортировку ее в реставрационную мастерскую, произвести расчистку сохраняемых деревянных деталей и конструкций от загрязнений и остатков краски, выполнить сплошную биоцидную обработку сохраняемых деревянных конструкций и деталей, произвести удаление и протезирование сгнивших участков древесины, восстановление утраченных элементов».

Помимо башенки аналогичному методу реставрации подвергли и лестницу. Там тоже проект предусматривает «полную разборку лестницы с подробной маркировкой деталей, расчистку поверхности камня от красочных слоев, штукатурной обмазки, цементных домастиковок, удаление цементных и других иностранных вставок, восстановление утрат природного камня». Лестница получит новое основание, на которое и уложат старые камни. Но находиться она будет там же, где сейчас — южнее беседки.
